Informacja serwisowa

Nr.: SI 2015-04

2015-12-16

F 28 w kotłach Thelia Condens i Thelia Condens AS

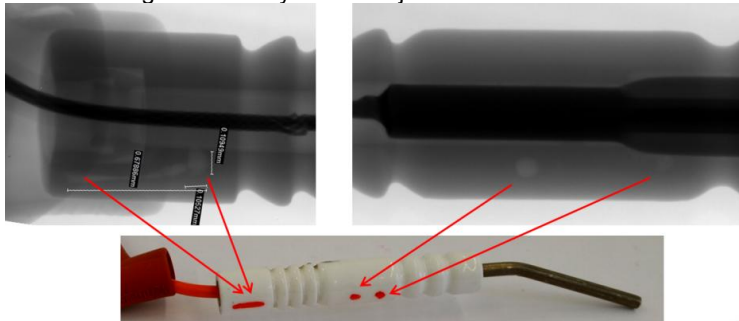
Badanie rentgenowskie wykazało niejednorodność materiału ceramicznego izolacji, co powoduje przebicia do masy.

Zjawisko to jest praktycznie niemożliwe do wykrycia przez serwisanta.

W przypadku komunikatu F28 (o ile nie jest on spowodowany wyraźnie inną przyczyną) serwisant powinien wymienić elektrodę przed wymianą innych podejrzanych części.

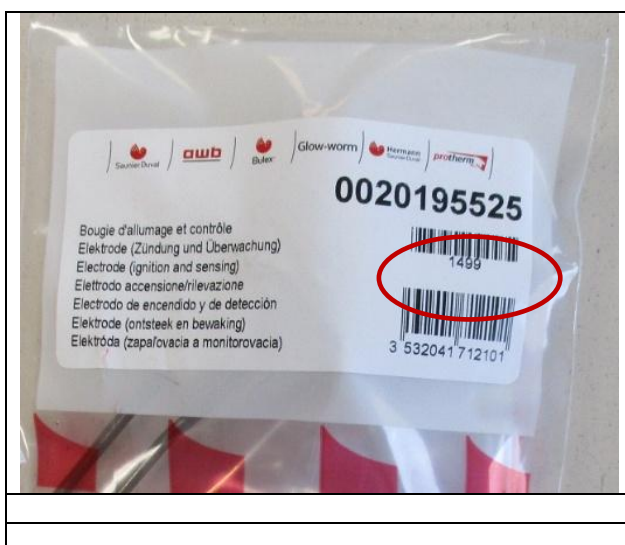
Będące na stanie jako części zamienne elektrody wyprodukowane przed 49 tygodniem 2015 (kod daty 1519 lub mniej) nie mogą zostać wykorzystane.

<p>Saunier Duval,</p> <p>Przykładowy kod daty: 1499</p>
--	--
